Sanierung der Großstraße in Leer

Runder Tisch „Soziale Stadt“

Inhalt

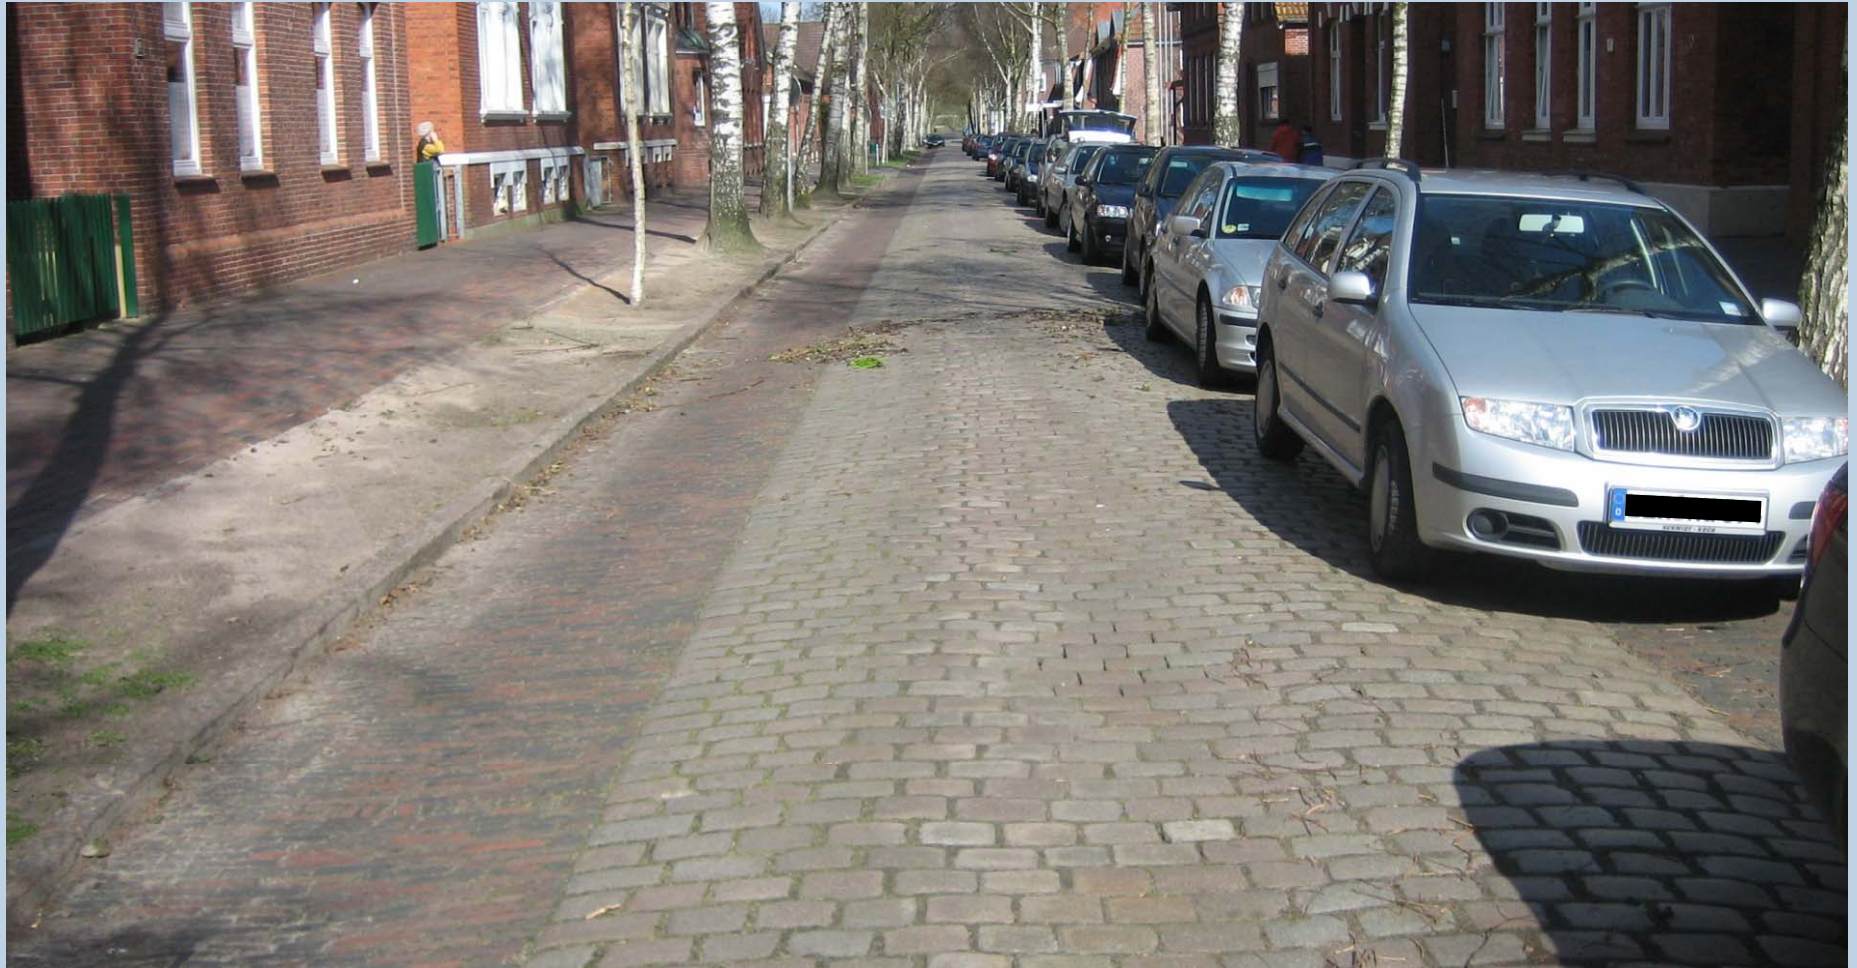
1. Bestandssituation

- **Parkplatzmangel**
- **Ungeordnetes Parken**
- **Eingeschränkte Fahrbeziehungen resultierend aus der Parkproblematik (Einbahnstraße zwischen Annenstraße und Friesenstraße)**
- **Fahrbahn und Gehweg stark sanierungsbedürftig (Bordsteine stark abgesackt oder hochgedrückt, Klinkerpflaster teilweise kaputt)**
- **Uneinheitliche Materialien**
- **Veraltetes Kanalnetz (Mischwasserkanal)**
- **Bestandsbäume haben keine ausreichenden Grünflächen, Wurzeln ragen in Fahrbahn und Gehweg hinein**

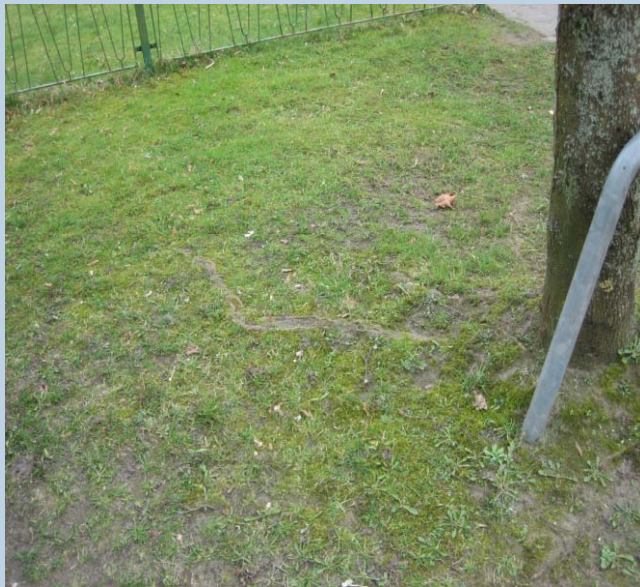
häufig frei gelegte flach ausstreifende Wurzeln
insbesondere bei Ahorn und Birke

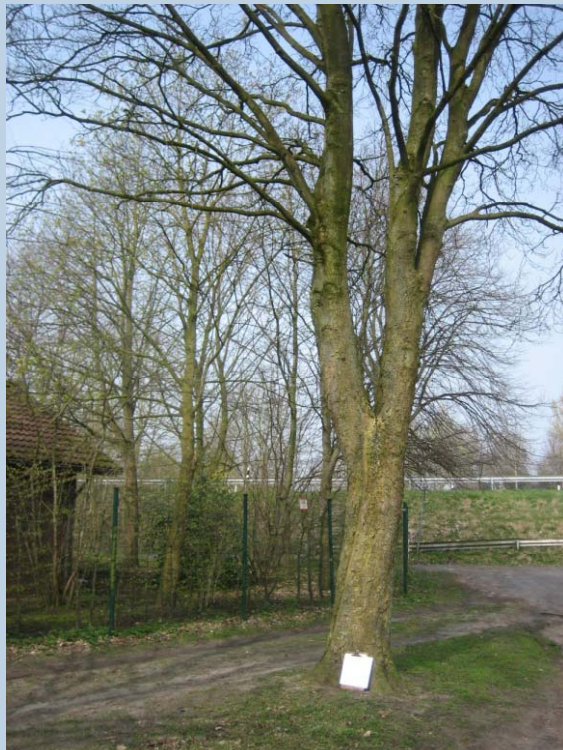
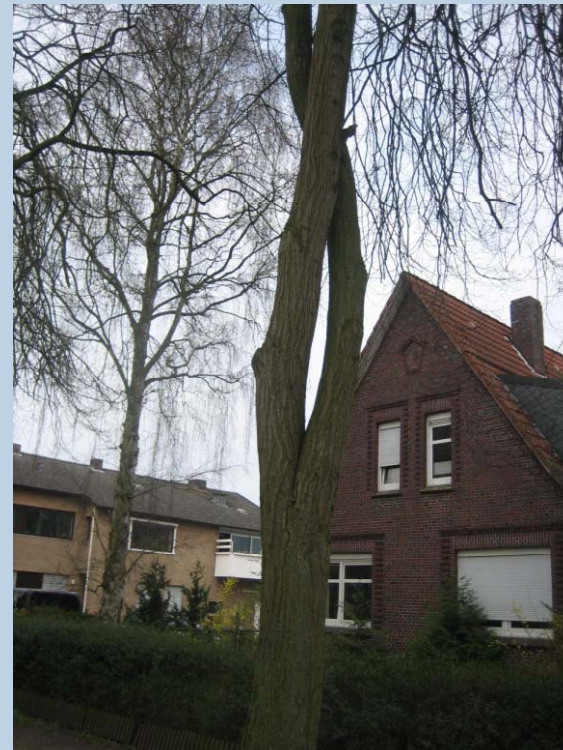
**häufig Zwieselbildungen im Kronenansatz bzw. in der Krone
(Gefahr von Astausbrüchen)**

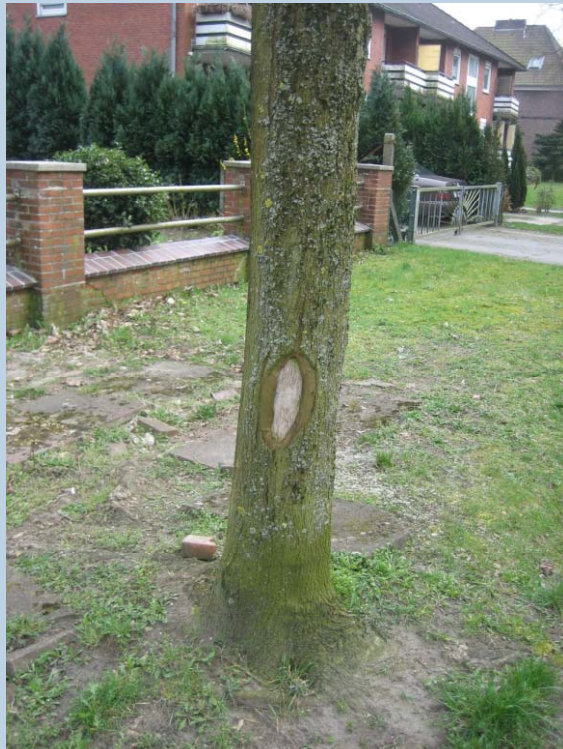
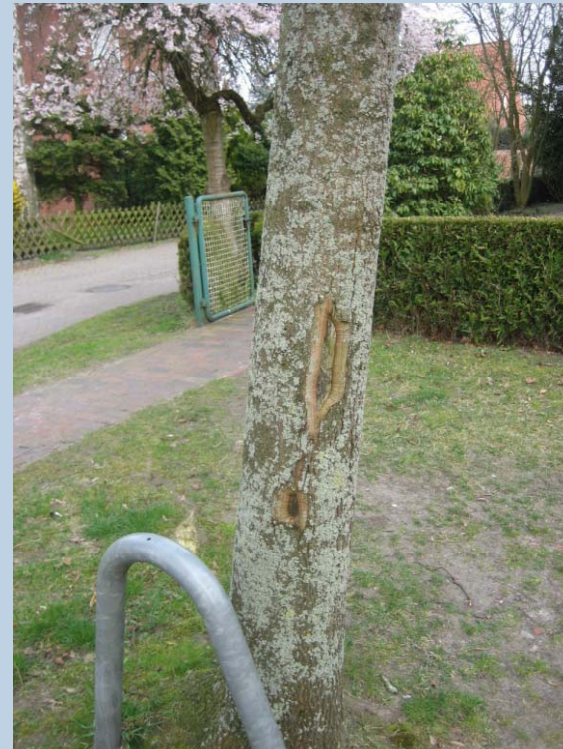
teilweise Anfahrschäden bei Schiefstand in LRP und an Einfahrten

Entfernung sämtlicher Birken

- **lt. Straßenbaumliste GALK: nicht stadtklimafest, nicht in befestigten Flächen, kurzlebig, Flachwurzler**
- **aufgrund ihres Alters (überwiegend in Alterungsphase: d. h. zunehmende altersbedingte Risiken)**
- **häufig mit Schiefstand in LRP hineinragend (dadurch Anfahrtschäden)**

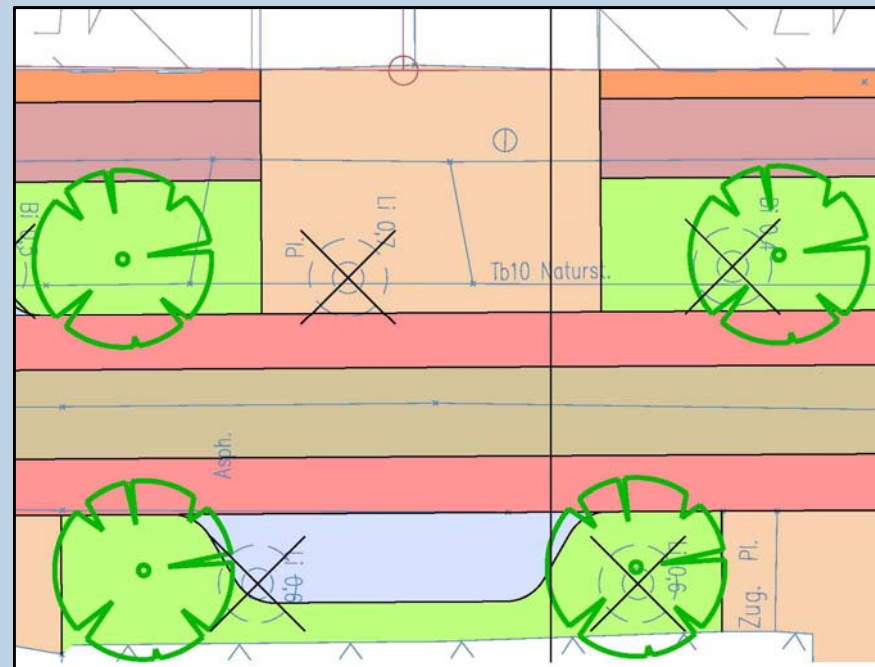
- ungünstiger Standort (z. B. mittig in Einfahrt)
- Entfernung im Zusammenhang mit Umgestaltung / Anlage von Parkplätzen

Entfernung sonstiger Bäume

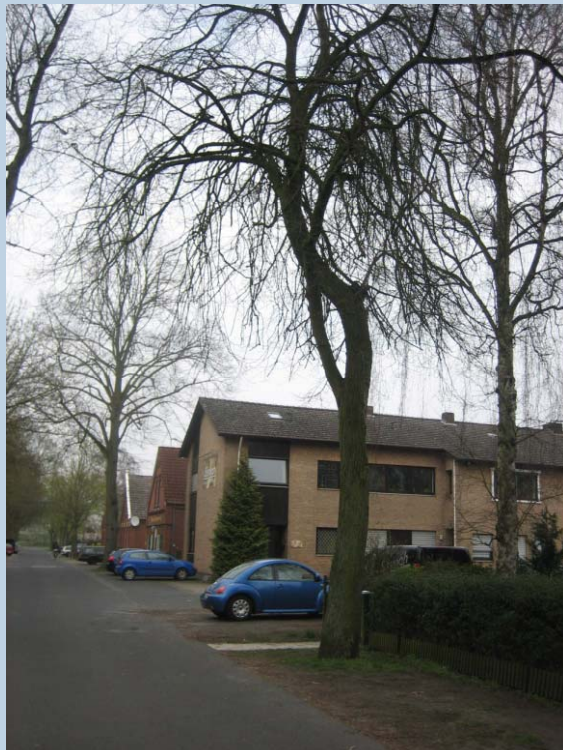
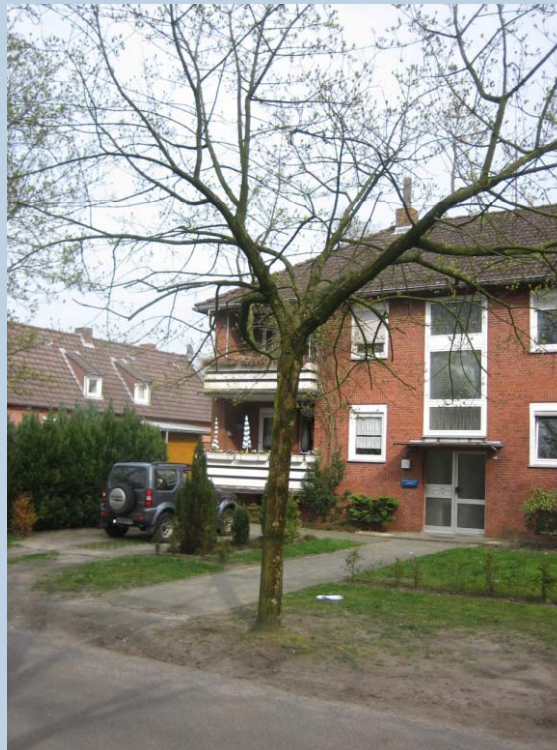
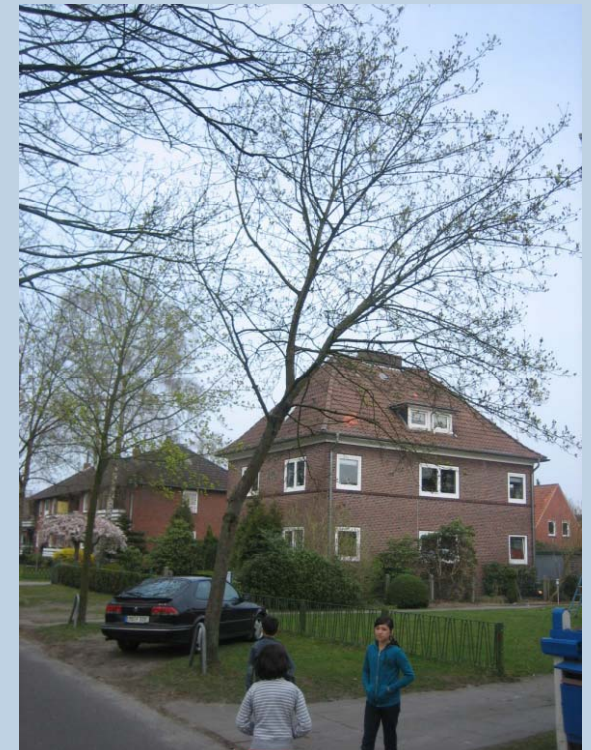
- untypischer Habitus (Hohlkrone, einseitige oder ausgebrochene Krone, Schiefstand)

Entfernung sonstiger Bäume

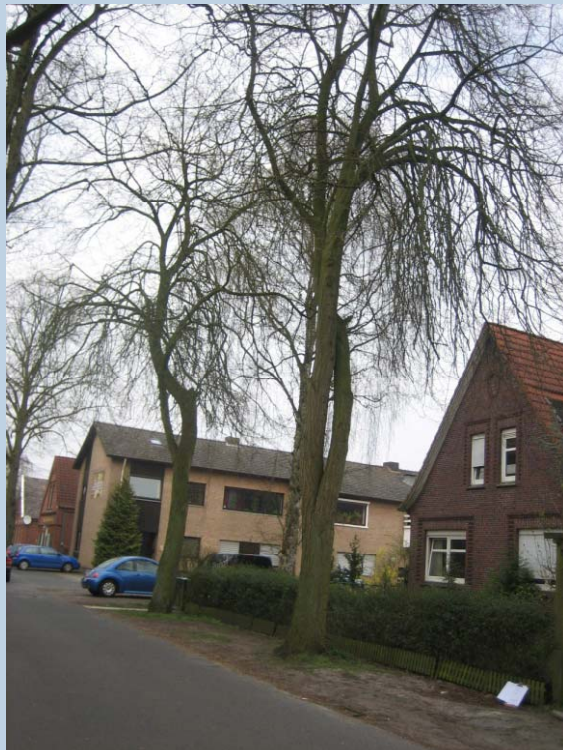
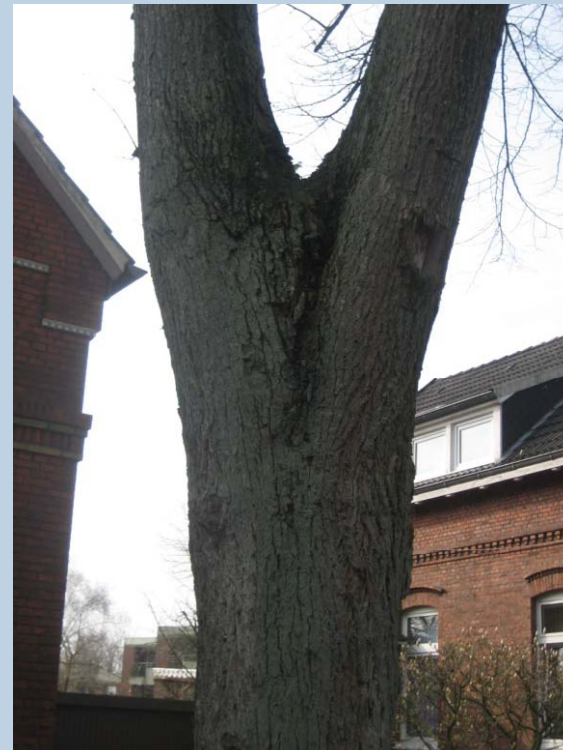
- Risikobäume

Entfernung sonstiger Bäume
