Sanierung der Großstraße in Leer

Runder Tisch „Soziale Stadt“

Inhalt

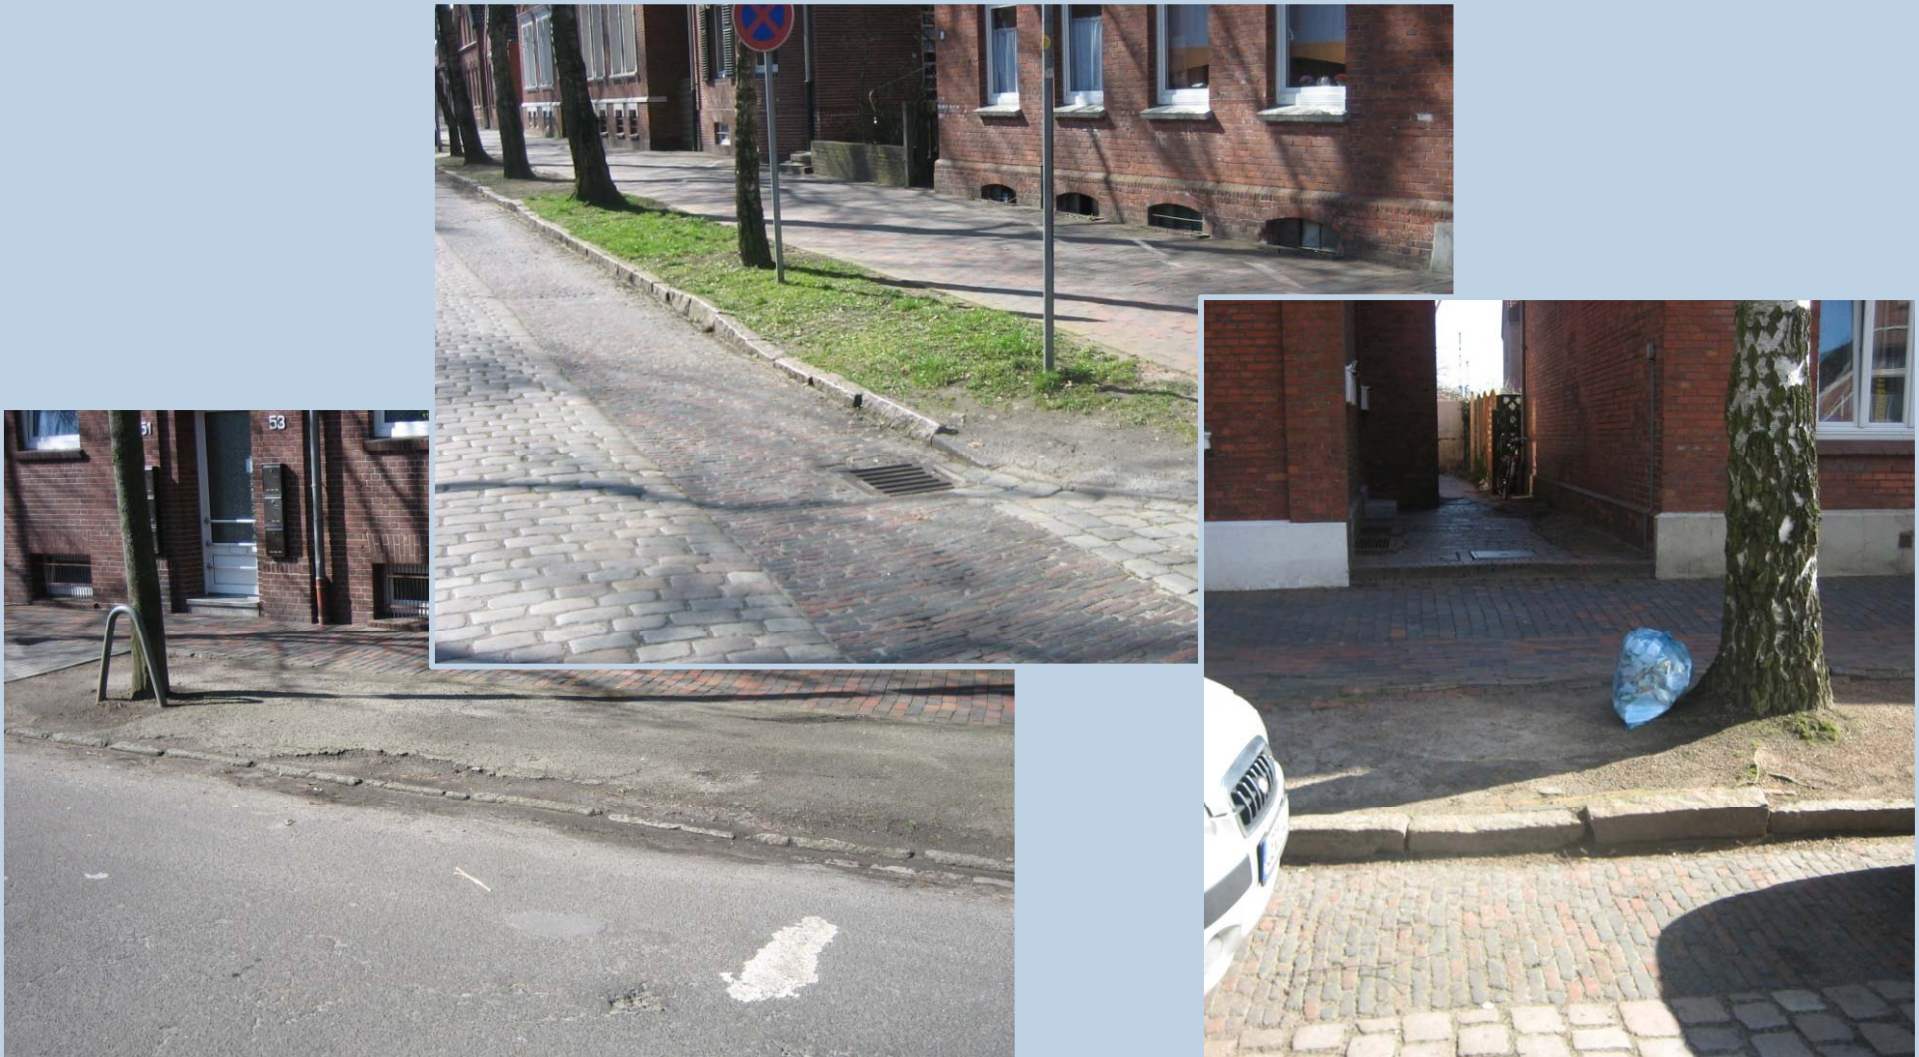
1. Bestandssituation

- **Parkplatzmangel**
- **Ungeordnetes Parken**
- **Eingeschränkte Fahrbeziehungen resultierend aus der Parkproblematik (Einbahnstraße zwischen Annenstraße und Friesenstraße)**
- **Fahrbahn und Gehweg stark sanierungsbedürftig (Bordsteine stark abgesackt oder hochgedrückt, Klinkerpflaster teilweise kaputt)**
- **Uneinheitliche Materialien**
- **Veraltetes Kanalnetz (Mischwasserkanal)**
- **Bestandsbäume haben keine ausreichenden Grünflächen, Wurzeln ragen in Fahrbahn und Gehweg hinein**
